EXTRAIT DU DOSSIER TECHNIQUE AMIANTE	
0017-BOSTANGIS – 16-18 Rue Bousseau 49300 CHOLET	Propriétaire SEVRE LOIRE HABITAT 34 RUE DE ST CHRISTOPHE BP 2144 49321 CHOLET CEDEX
Consultation de l'intégralité du DTA	
Modalités de consultation	sur demande auprès de SEVRE LOIRE HABITAT
Détenteur du dossier	SEVRE LOIRE HABITAT 34 RUE DE ST CHRISTOPHE BP 2144 49321 CHOLET CEDEX

Dossier Technique Amiante mis à jour le : 29/11/2005

Extrait du DTA édité le : 30/11/2005

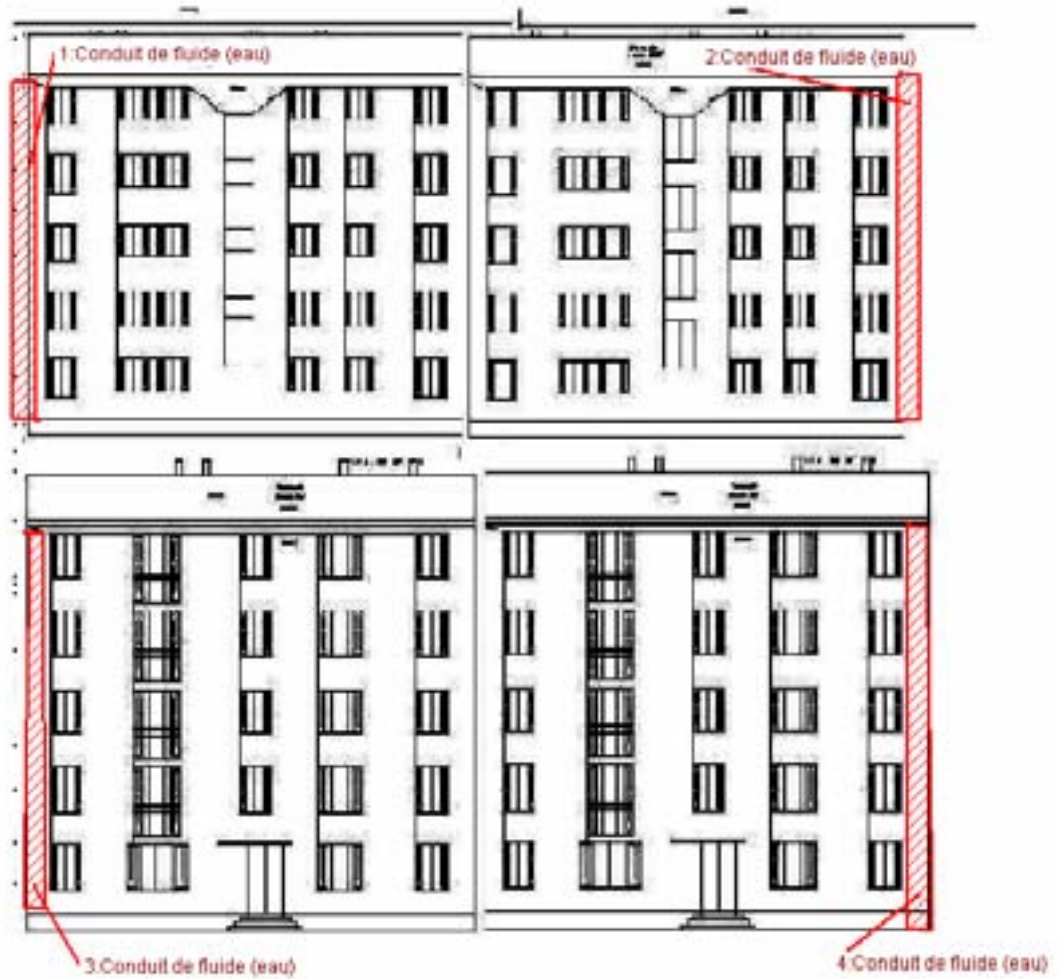
Liste des composants présents dans : Extérieur de l'immeuble

1	Conduit de fluide (eau)	descentes d'eau pluviales (4 u)	réparties sur les façades AV et AR	a
---	-------------------------	---------------------------------	------------------------------------	---

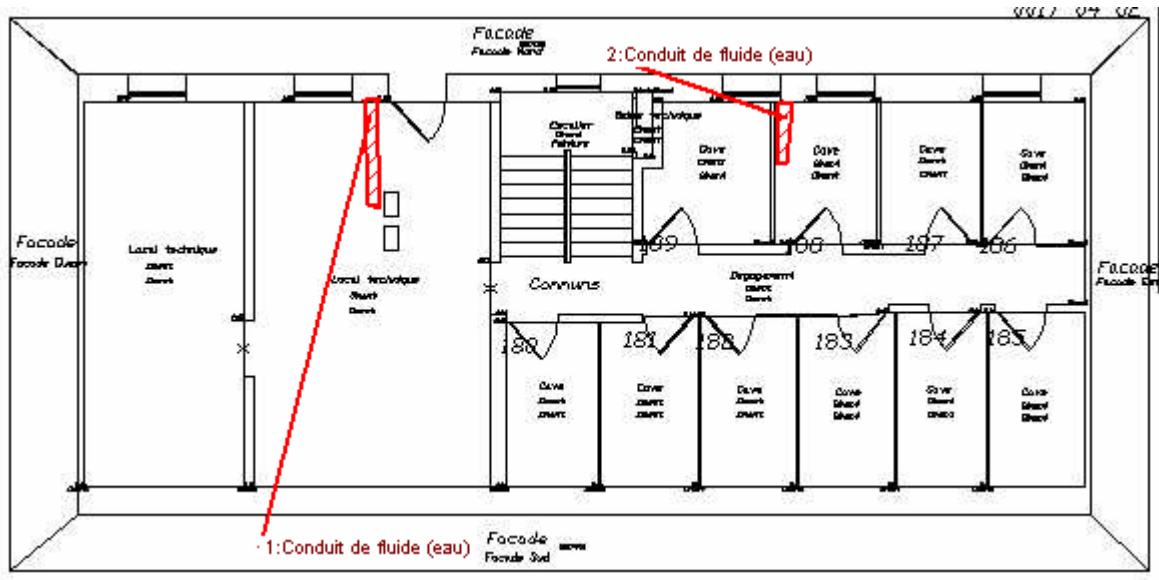
Liste des composants présents dans : Sous-sol Et Caves

1	Conduit de fluide (eau)	évacuation des eaux usées	entrée 18 - 2ème cave à droite	a
2	Conduit de fluide (eau)	évacuation des eaux usées	2ème cave à gauche	a
