<b>EXTRAIT DU DOSSIER TECHNIQUE AMIANTE</b>	
0017 BOSTANGIS – 2-4-6-8-10 rue Bousseau  49300 CHOLET	<b>Propriétaire</b> SEVRE LOIRE HABITAT  34 RUE DE ST CHRISTOPHE BP 2144 49321 CHOLET CEDEX
<b>Consultation de l'intégralité du DTA</b>	
Modalités de consultation	sur demande auprès de SEVRE LOIRE HABITAT
Détenteur du dossier	SEVRE LOIRE HABITAT 34 RUE DE ST CHRISTOPHE BP 2144 49321 CHOLET CEDEX

## 1. Objet et constitution du présent document

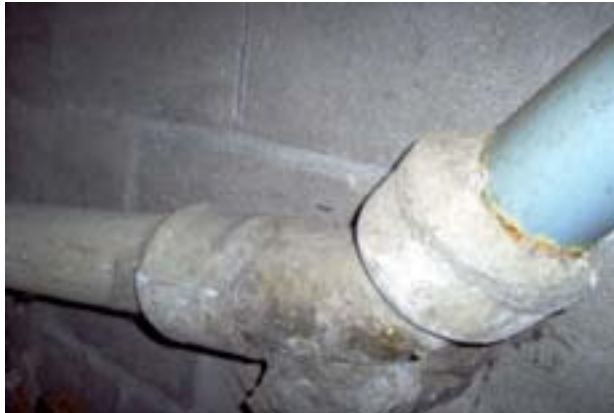
Composants présents dans : Sous-sol et caves Entrée 4

Conduit de fluide (eau) évacuation des eaux usées

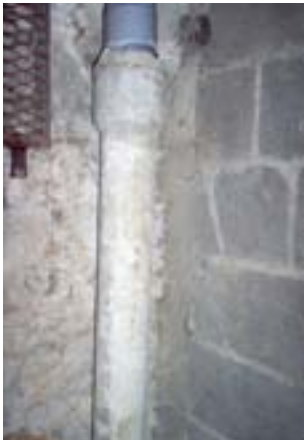
Composants présents dans : Sous-sol et caves Entrée 10

Conduit de fluide (eau) évacuation des eaux usées

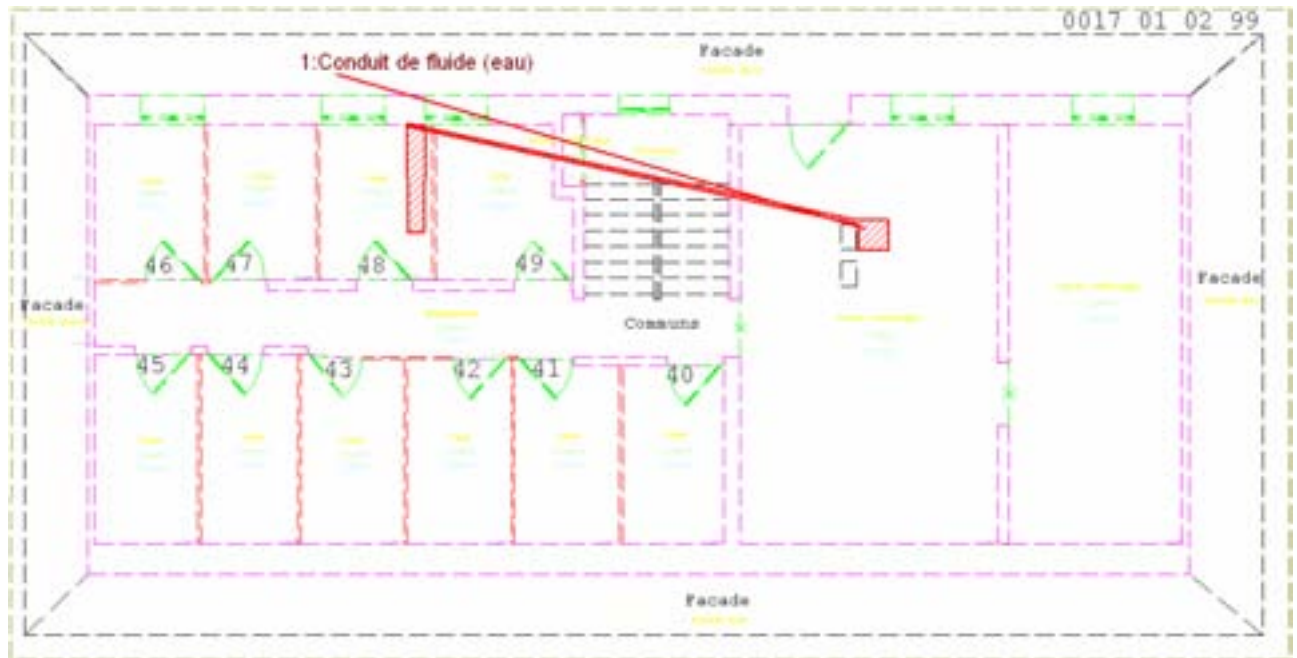
**Liste des composants présents dans : Sous-sol Et Caves Entrée 4**

1	Conduit de fluide (eau)	évacuation des eaux usées	cave n° 48 et local technique	a
---	-------------------------	---------------------------	-------------------------------	---
