| EXTRAIT DU DOSSIER TECHNIQUE AMIANTE | |
| 0031 CLAIREFONTAINE – 7, square Montgeoffroy 49300 CHOLET | Propriétaire SEVRE LOIRE HABITAT 34 RUE DE ST CHRISTOPHE BP 2144 49321 CHOLET CEDEX |

Dossier Technique Amiante mis à jour le : 21/11/2005

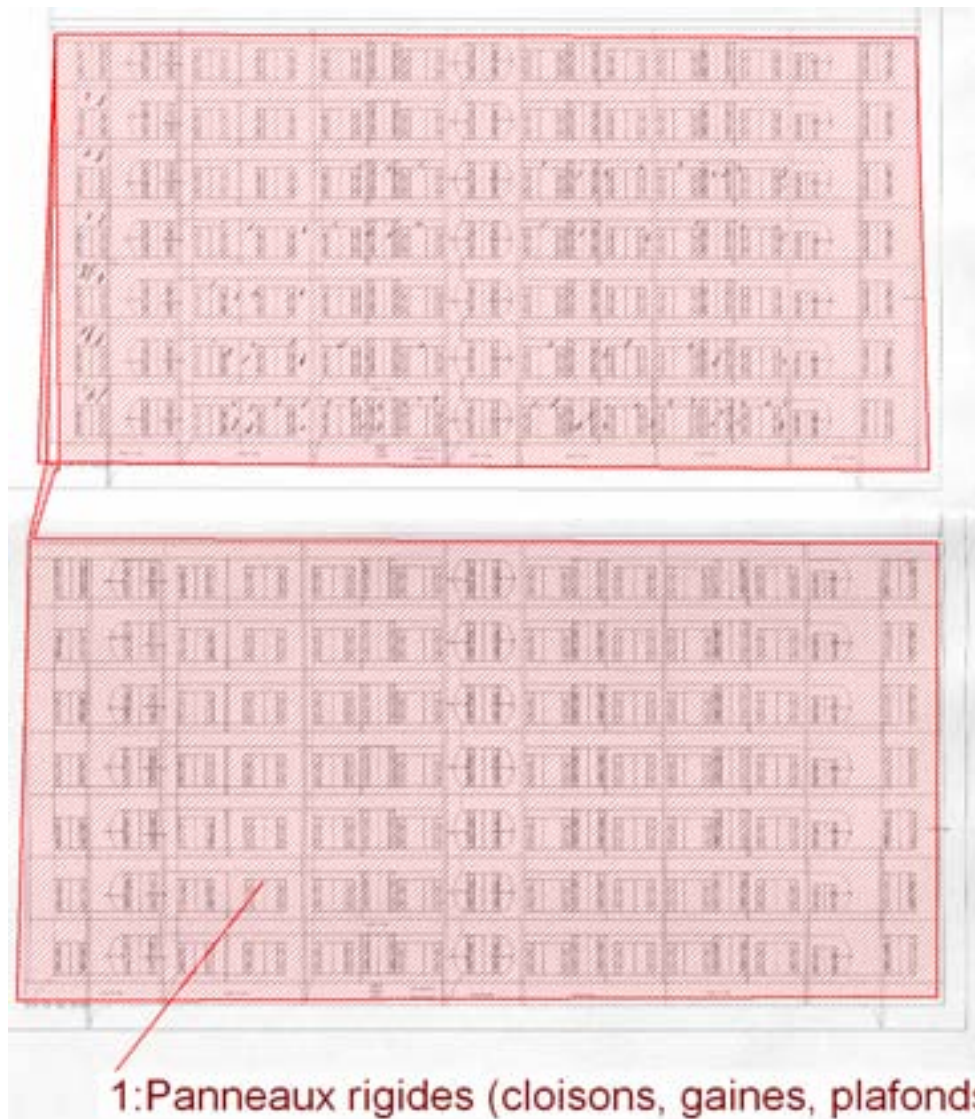
| Liste des composants présents dans : Extérieur de l'immeuble façades | | | | |

| Liste des composants présents dans : Extérieur de l'immeuble façades | | | | |
|--|---|---|--|---|
| 1 | Panneaux rigides (cloisons, gaines, plafonds) | "type glasal" | allèges sur façades et entre baies vitrées | a |

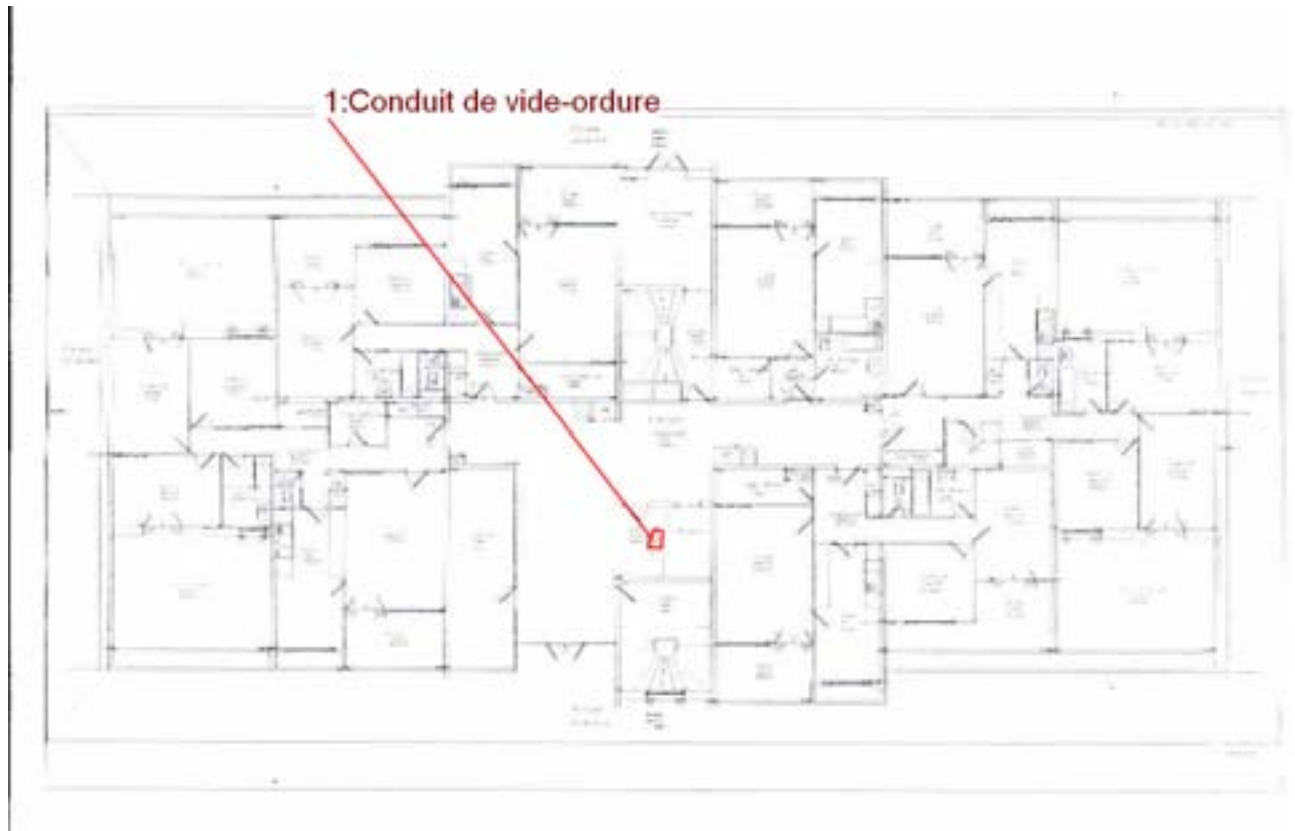
Liste des composants présents dans : Gains Techniques Verticales

| 1 | Conduit de vide-ordure | local VO du sous-sol au 7ème étage | a |

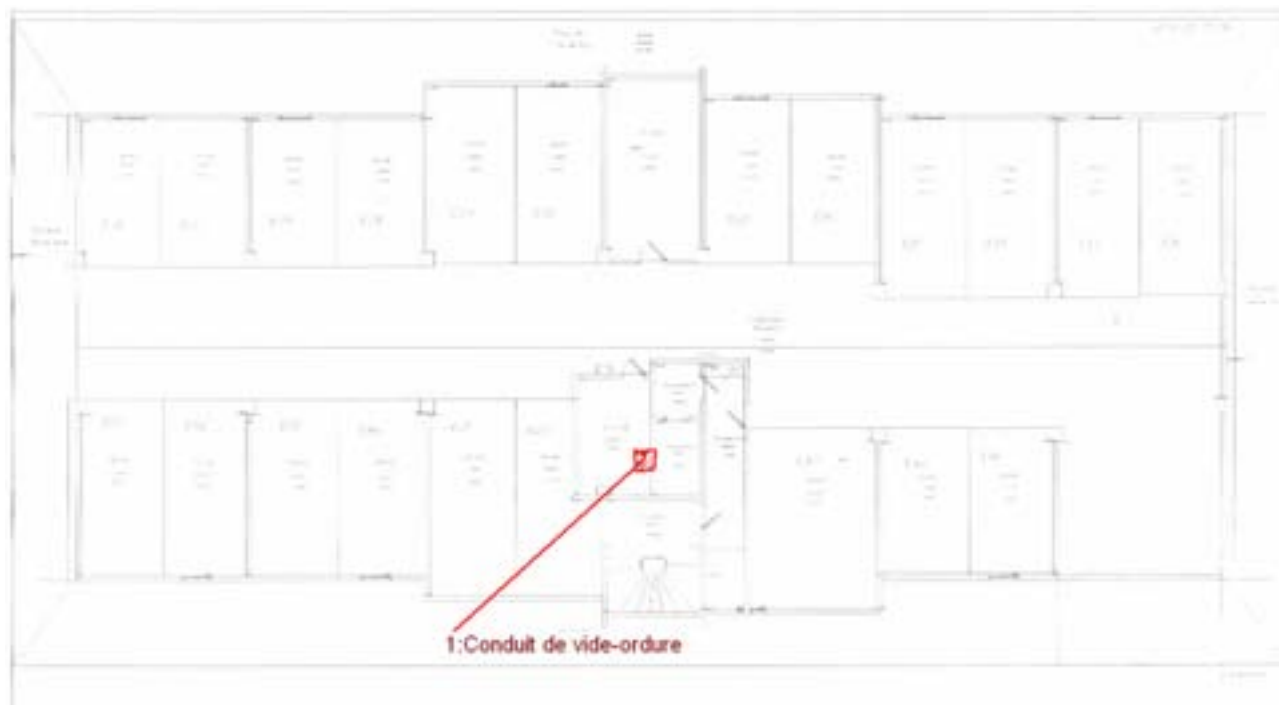
Liste des composants présents dans : Sous-sol Et Caves Parking

| 1 | Conduit de vide-ordure | dans local VO arrivée du conduit | a |
