EXTRAIT DU DOSSIER TECHNIQUE AMIANTE	
0030 - VILLENEUVE 1, rue des Minotiers 49300 CHOLET	Propriétaire SEVRE LOIRE HABITAT 34 RUE DE ST CHRISTOPHE BP 2144 49321 CHOLET CEDEX
Consultation de l'intégralité du DTA	
Modalités de consultation	sur rendez-vous auprès de SEVRE LOIRE HABITAT
Détenteur du dossier	SEVRE LOIRE HABITAT 34 RUE DE ST CHRISTOPHE BP 2144 49321 CHOLET CEDEX

1. Objet et constitution du présent document

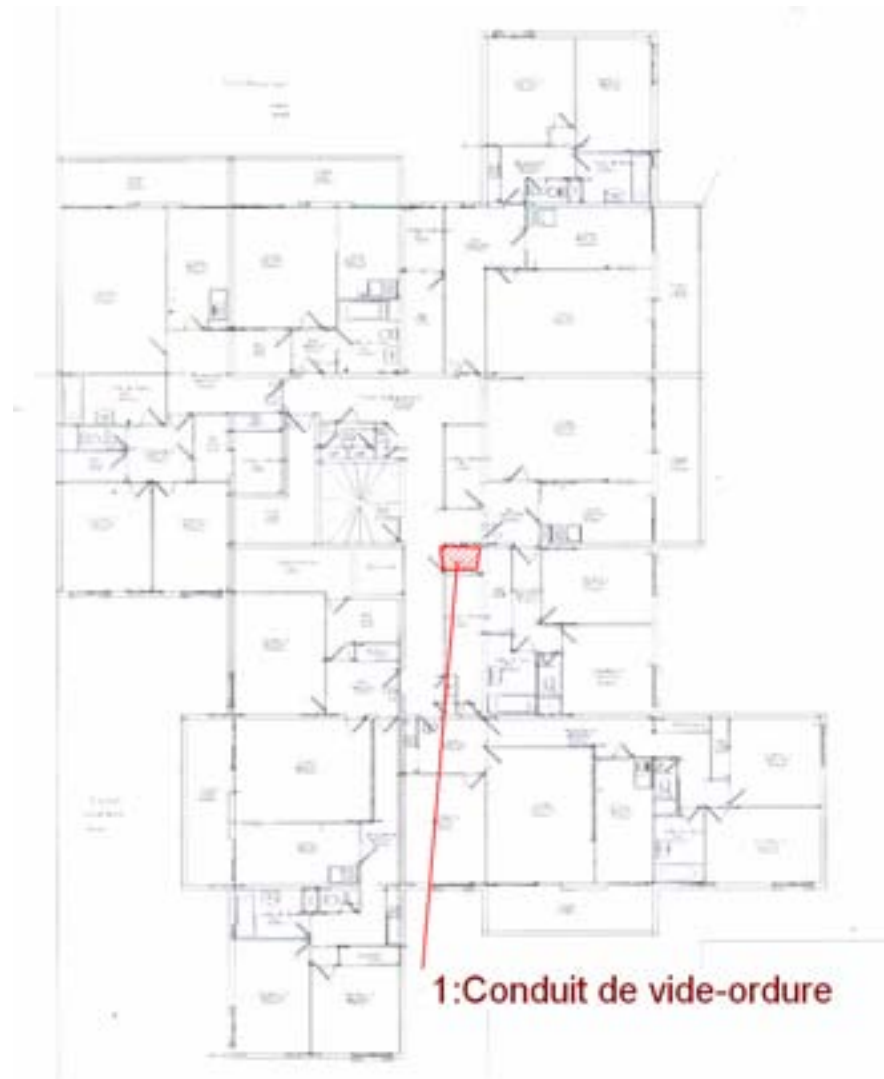
Liste des composants présents dans : 2ème étage

1	Conduit de vide-ordure	en amiante ciment	local face à l'ascenseur	a
---	------------------------	-------------------	--------------------------	---

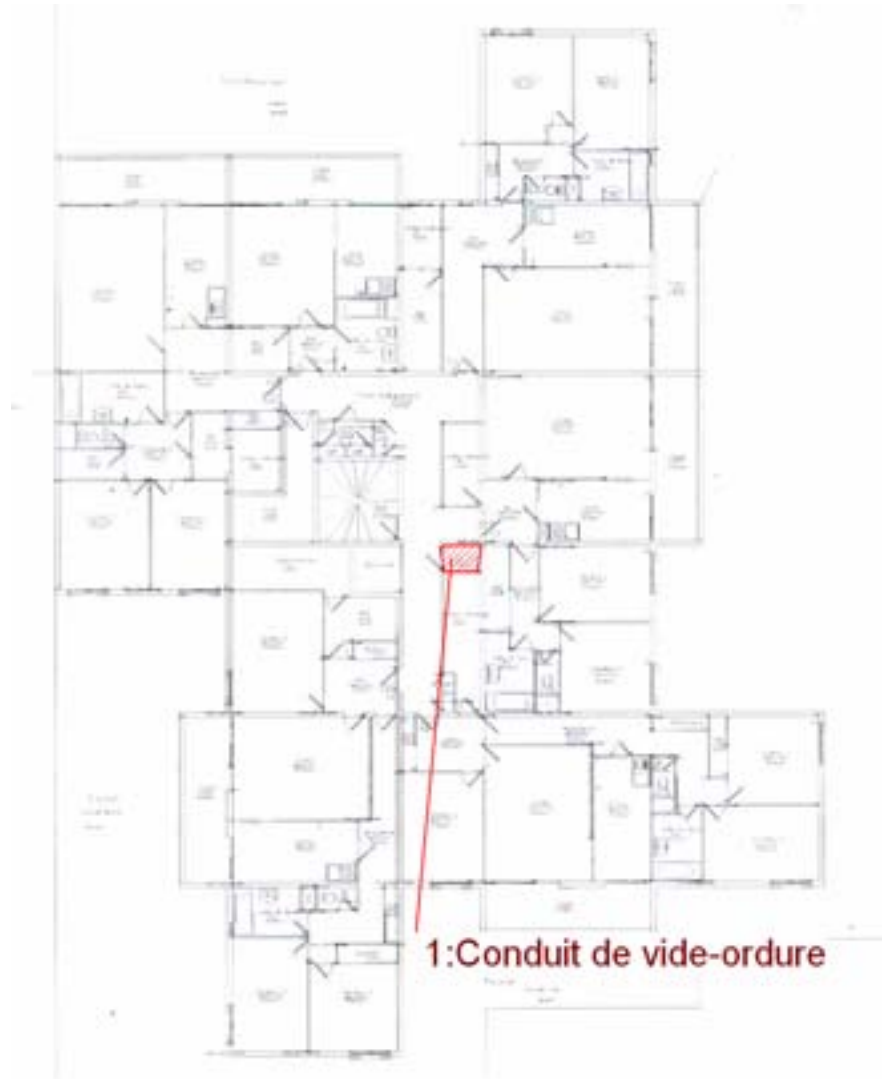
Liste des composants présents dans : 6ème étage

1	Conduit de vide-ordure	en amiante ciment	local face à l'ascenseur	a
---	------------------------	-------------------	--------------------------	---
