<b>EXTRAIT DU DOSSIER TECHNIQUE AMIANTE</b>	
0030 - VILLENEUVE - 1, rue des Sabotiers  49300 CHOLET	<b>Propriétaire</b> SEVRE LOIRE HABITAT  34 RUE DE ST CHRISTOPHE BP 2144 49321 CHOLET CEDEX
<b>Consultation de l'intégralité du DTA</b>	
Modalités de consultation	sur rendez-vous auprès de SEVRE LOIRE HABITAT
Détenteur du dossier	SEVRE LOIRE HABITAT 34 RUE DE ST CHRISTOPHE BP 2144 49321 CHOLET CEDEX

## 1. Objet et constitution du présent document

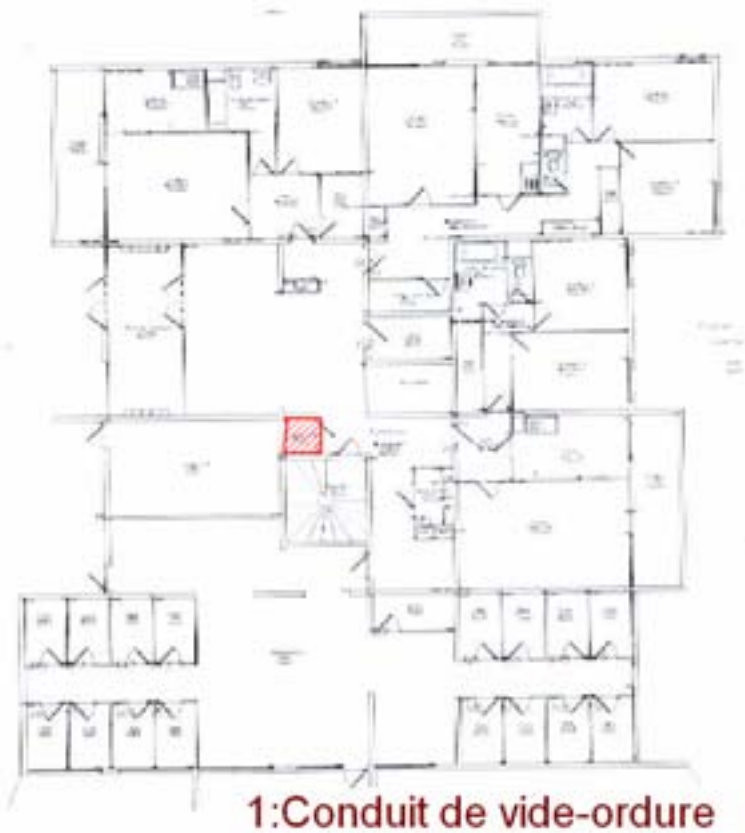
Liste des composants présents dans : Rez de chaussée				
1	Conduit de vide-ordure	en amiante ciment	face à l'ascenseur	a

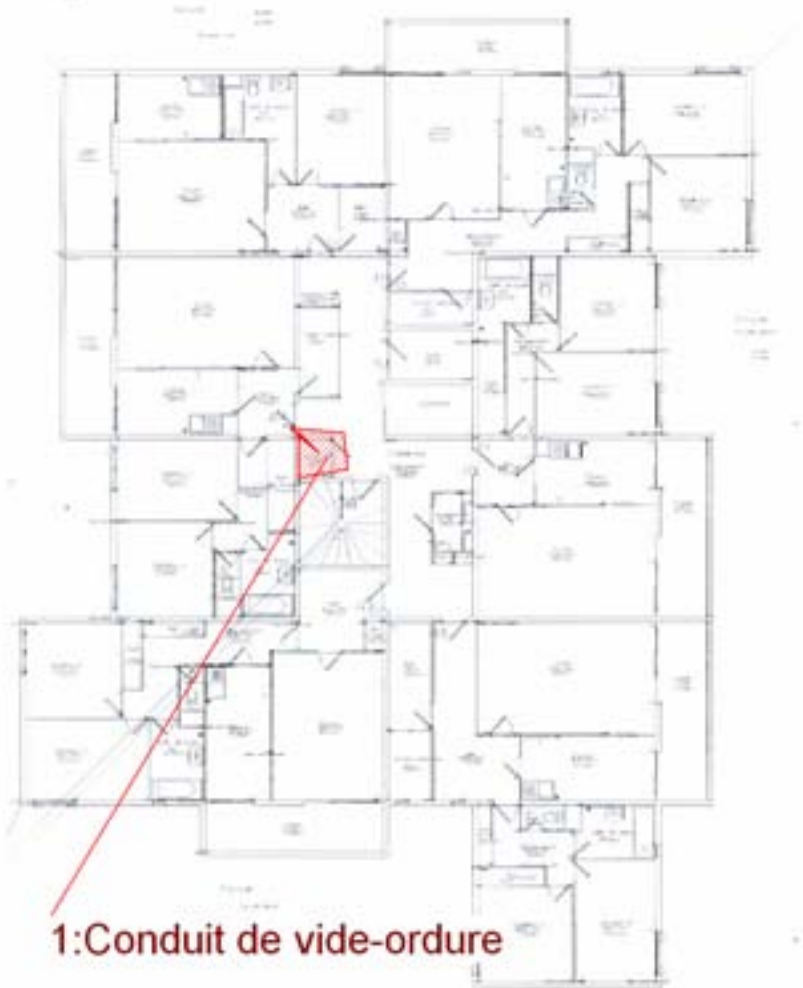
**Liste des composants présents dans : Niveau +2**

1	Conduit de vide-ordure	en amiante ciment	local technique	a
---	------------------------	-------------------	-----------------	---

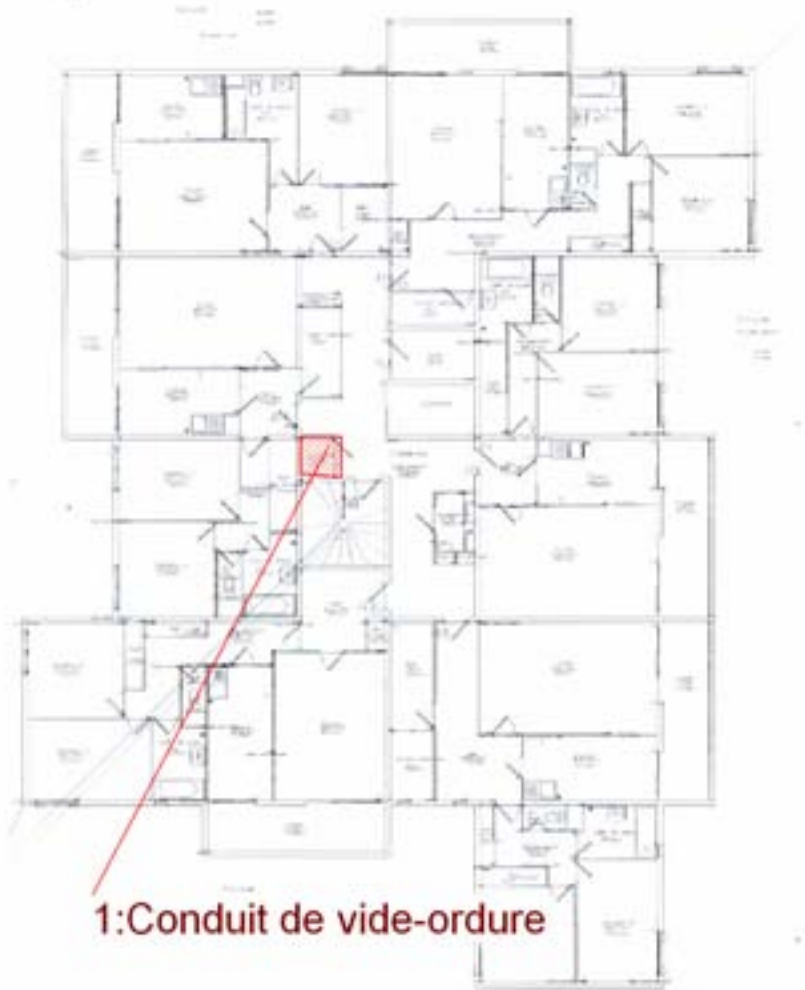
Liste des composants présents dans : Niveau +5

1	Conduit de vide-ordure	en amiante ciment	local technique	a
---	------------------------	-------------------	-----------------	---

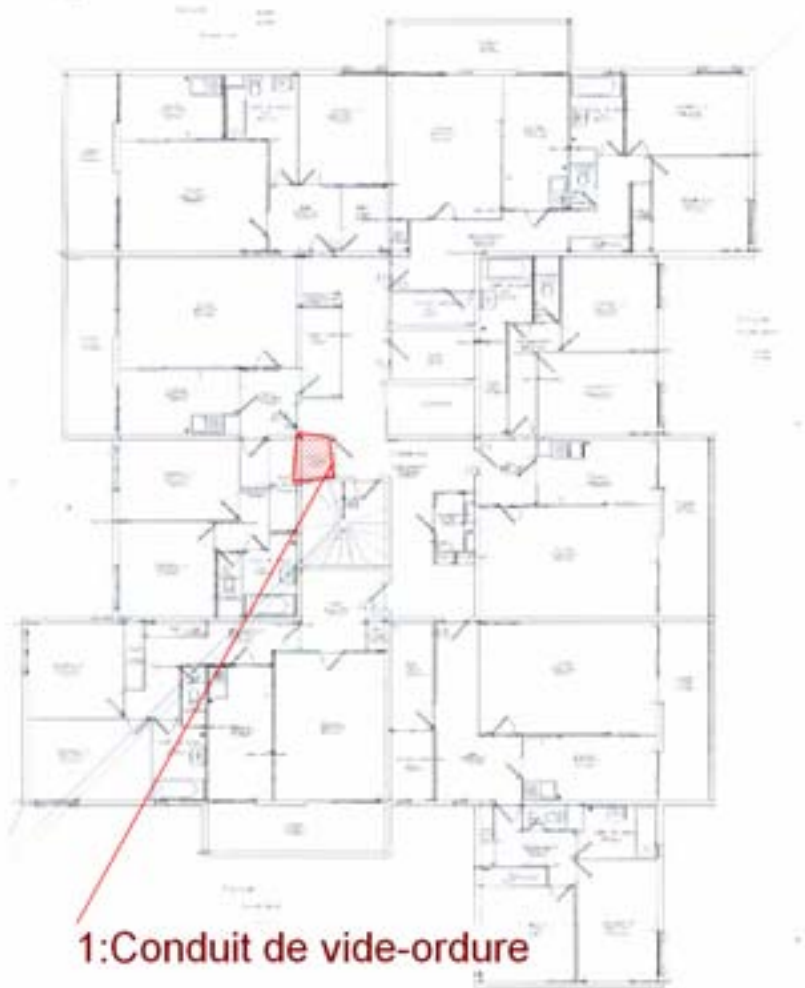
**Liste des composants présents dans : Niveau +6**

1	Conduit de vide-ordure	en amiante ciment	local technique	a
---	------------------------	-------------------	-----------------	---

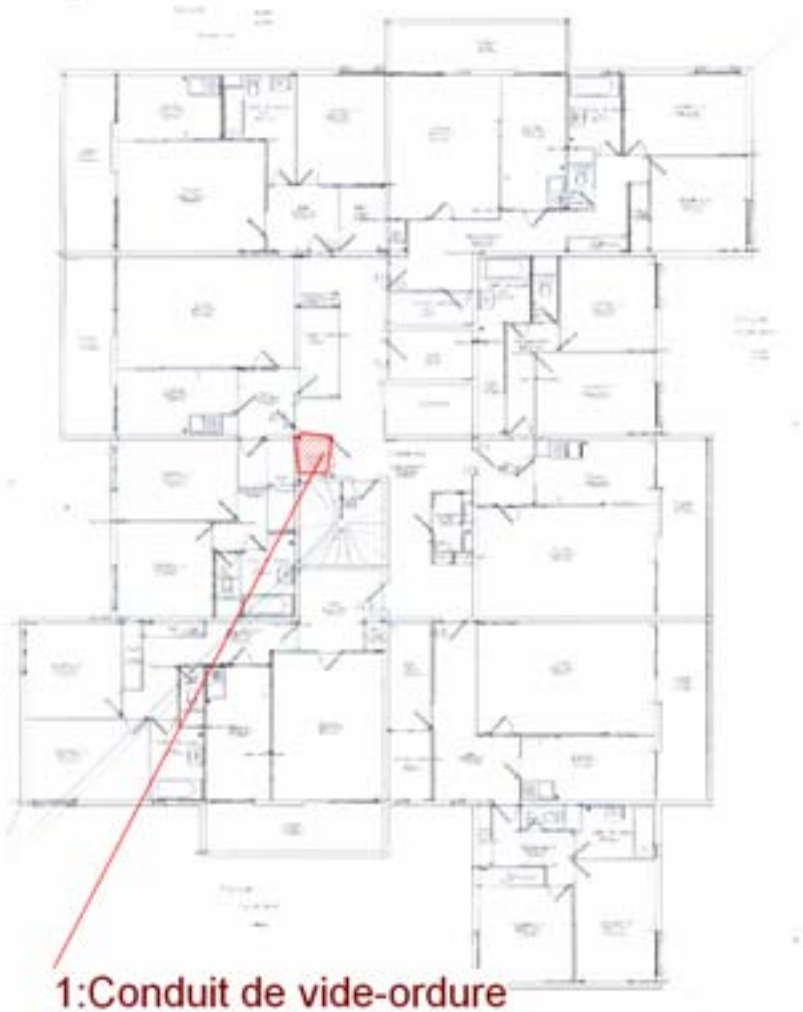
Liste des composants présents dans : Niveau +8				
1	Conduit de vide-ordure	en amiante ciment	local technique	a
