<b>EXTRAIT DU DOSSIER TECHNIQUE AMIANTE</b>	
0030 - VILLENEUVE - 5, rue des Potiers  49300 CHOLET	<b>Propriétaire</b> SEVRE LOIRE HABITAT  34 RUE DE ST CHRISTOPHE BP 2144 49321 CHOLET CEDEX
<b>Consultation de l'intégralité du DTA</b>	
Modalités de consultation	sur demande auprès de SEVRE LOIRE HABITAT
Détenteur du dossier	SEVRE LOIRE HABITAT 34 RUE DE ST CHRISTOPHE BP 2144 49321 CHOLET CEDEX

## 1. Objet et constitution du présent document

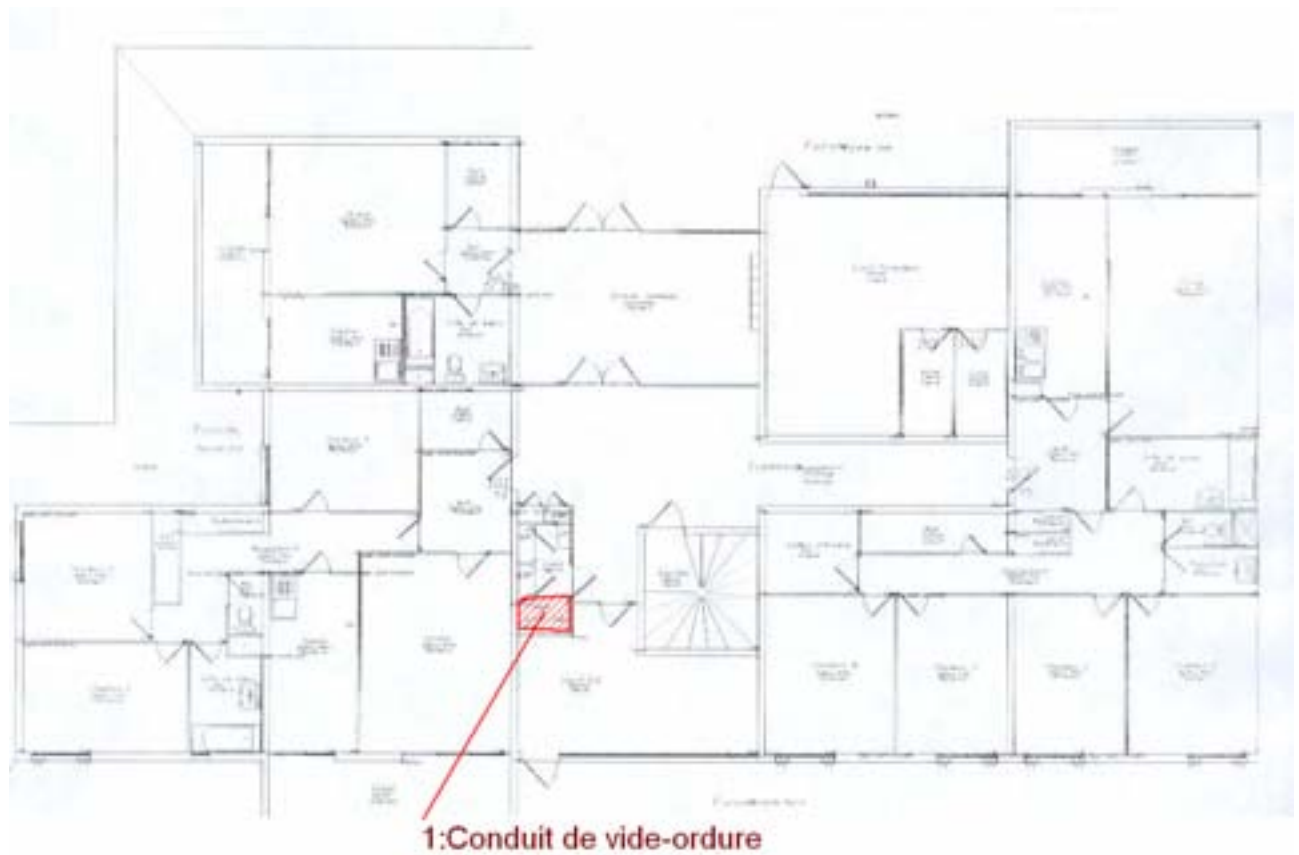
**Liste des composants présents dans : Rez De Chaussée**

<b>Liste des composants présents dans : Rez De Chaussée</b>				
1	Conduit de vide-ordure	en amiante ciment	local technique	a

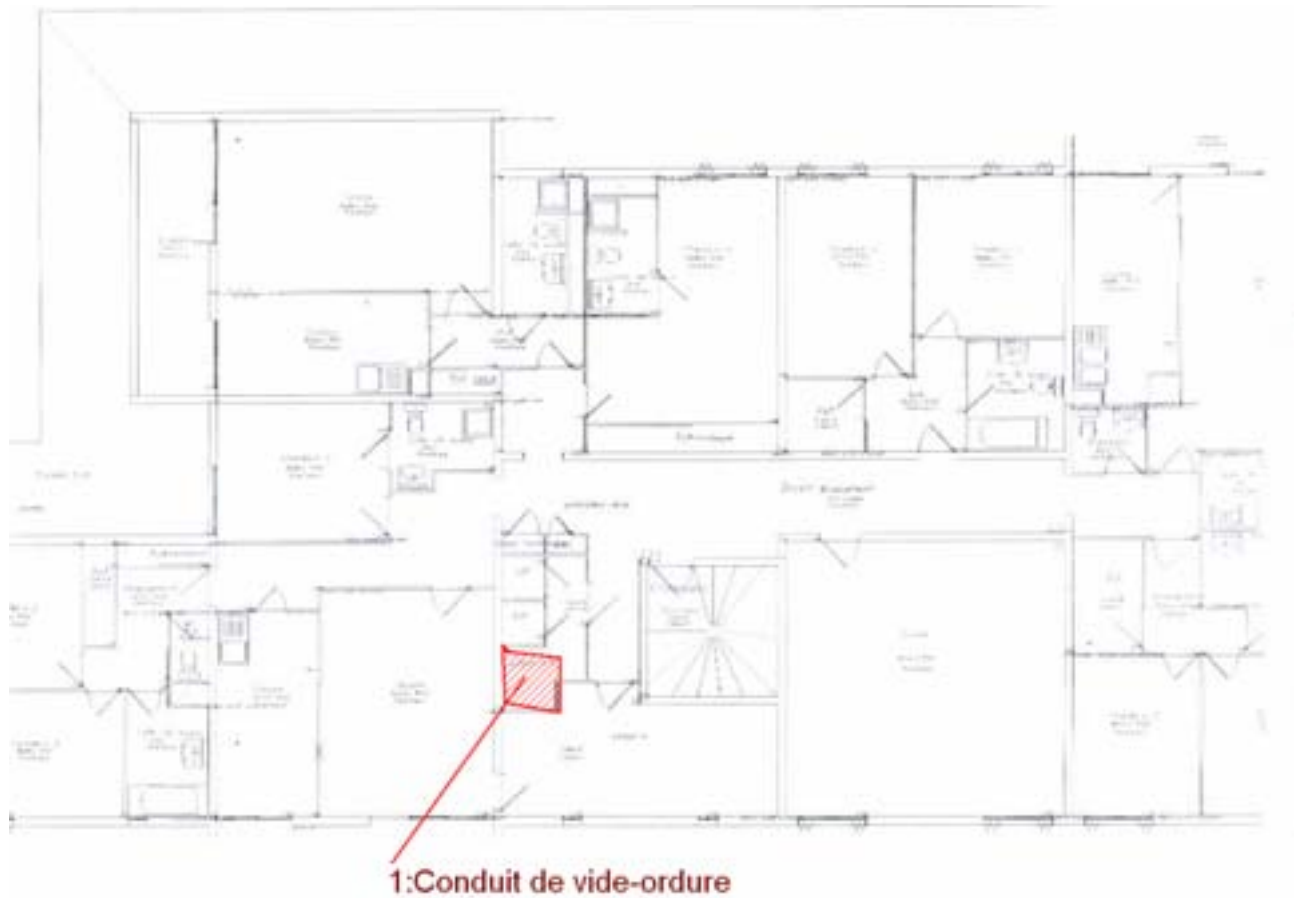
**Liste des composants présents dans : Niveau +1**

1	Conduit de vide-ordure	en amiante ciment	local technique	a
---	------------------------	-------------------	-----------------	---
